Berichten und Lernen

Irreführende Beatmungsparameter infolge eines lagerungsbedingten Knicks der Flowmessleitung

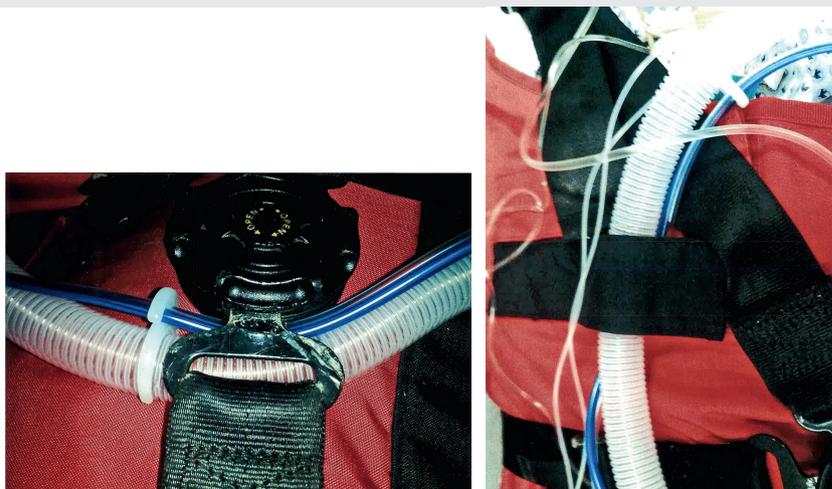
Abbildung 1 + 2

Bei einem interhospitalen Verlegungstransport eines intubierten und beatmungspflichtigen Intensivpatienten mit dem Rettungshubschrauber kommt es nach zunächst störungsfreier Patientenübernahme und problemlosem Transportbeginn im weiteren Verlauf zu unerwarteten Beatmungsproblemen. Der Oxylog 3000plus zeigt als Fehlermeldung ein zu hohes Atemminutenvolumen (AMV). Eine umgehende Verminderung des AMV durch Reduktion des Atemzugvolumens (AZV) und der Atemfrequenz (AF) bringt keine Veränderung. Bei der Kontrolle aller beatmungsrelevanten Schläuche zeigt sich, dass die parallel zum Beatmungsschlauch verlaufenden Flowmessungsleitungen des Einweg-Atemschlauchsystems bei der Fixierung mit dem Tragengurt über dem Brustkorb durch ein „Nachziehen“ der Gurte während des Transports komprimiert wurden (Abb. 1 und 2) und infolgedessen falsche Beatmungsmesswerte angezeigt werden. Nach Lockerung des Gurtes normalisieren sich alle Beatmungsparameter umgehend, und der Transport kann ungestört fortgesetzt werden.

Bei der Fixierung des Einweg-Atemschlauchsystems mit Hilfe des Tragengurtes auf dem Patienten wird die Flowmessleitung komprimiert.

- Flowmessleitungen dürfen nicht zur Befestigung oder Lagerung des Schlauchsystems und Infusionsständers als Halterung von Schläuchen verwendet werden.
- Gurte dienen beim Patiententransport der Fixierung des Patienten, und nicht von Geräten und Schläuchen.
- Genauer Kenntnis der Funktionen, des Aufbaus und des Alarmverhaltens von Narkose- und Beatmungsgeräten [2].
- Kontrolle aller Komponenten des Schlauchsystems beim routinemäßigen Atemschlauchwechsel und vor jeder Beatmung.
- Überwachung nicht nur der Monitore und des Patienten, sondern der

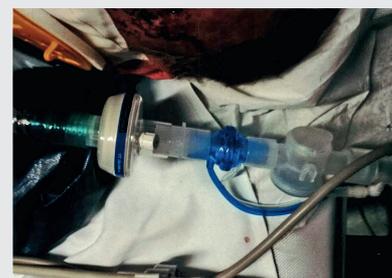
Abbildung 3

Unmittelbar am patientenseitigen Abgang der transparenten Flowmessleitung ist ein nahezu rechtwinkliger Knick erkennbar.

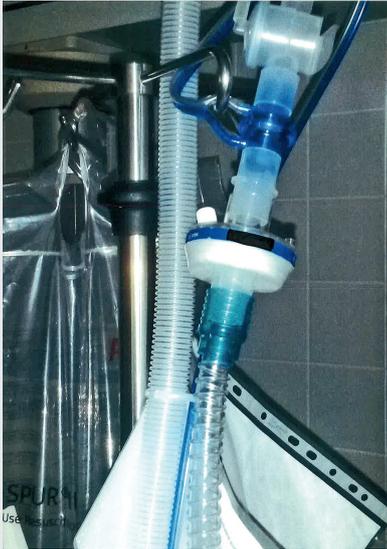
Abbildung 4

Als Ursache ergibt sich ein banaler Lagerungsfehler: Beim Aufrüsten des Gerätes mit einem neuen Einweg-Atemschlauchsystem wird die Flowmessleitung zum „griffbereiten“ Aufhängen des Schlauchsystems am Infusionsständer der mobi-

len Transport- und Monitoringeneinheit missbraucht (Abb. 4). Mit Hilfe der Schwerkraft ziehen das Eigengewicht des Systems sowie die angehängte Prüflunge massiv nach unten und verursachen einen vollständigen Knick der wichtigen Messleitung.

Durch Aufhängen des Einweg-Schlauchsystems am Haken des Infusionsständers kommt es zum Abknicken der transparenten Flowmessleitung.
