Deutsche Gesellschaft
für Anästhesiologie
und Intensivmedizin

CIRS
SPEZIAL AINS

Fehlfunktionen des APL-Ventils

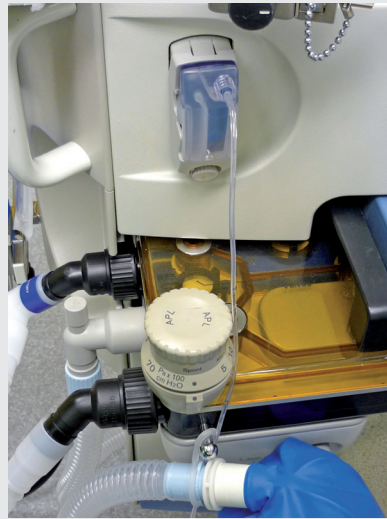
Abbildung 1

Copyright Foto: Dr. R. Mrugalla.
APL-Ventildosierknopf mit CO₂-Messleitung.

es dann zu der potenziell gefährlichen Situation. Eine Leitung oder ein Kabel, häufig die CO₂-Messleitung, verklemmte sich akzidentell im Drehknopf des APL-Ventils und führte zu einem dauerhaft geöffneten Ventil. Dadurch konnte sich unabhängig von der Druckeinstellung am APL-Ventil kein positiver Atemwegsdruck aufbauen, und die manuelle Beatmung wurde unmöglich. Nach Entfernung des eingeklemmten Materials funktionierte das Druckbegrenzungsventil wieder ordnungsgemäß (Abb. 1 und 2).

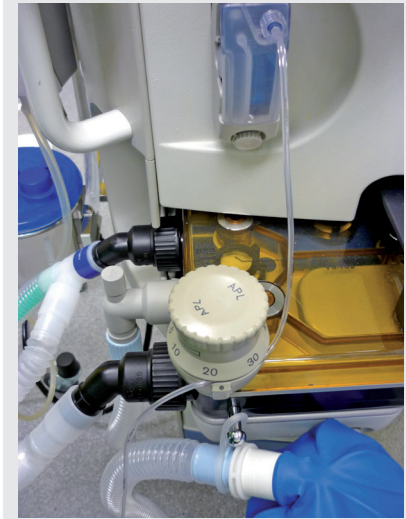
Abbildung 2

Fünf von diesen beschreiben den gleichen Mechanismus, der die korrekte Funktion des Ventils außer Kraft setzt: Die CO₂-Messleitung verklemmt sich unbemerkt im APL-Ventildosierknopf und verursacht eine Bewegung des scheinbar verschlossenen Ventils nach oben, in den Spontanatemmodus. Drei der Berichtenden geben an, diesem Problem „mehrmals im Jahr“ zu begegnen, ein Berichtender sieht es „jede Woche“ und für einen Berichtenden war es „nur dieses Mal“. Zwei dieser Berichte sind in Kasten 1 dargestellt.

Copyright Foto: Dr. R. Mrugalla.
APL-Ventildosierknopf mit verklemmter CO₂-Messleitung.

Der wahrscheinlich verlässlichste Lösungsansatz für diese Problematik ist, die alten APL-Ventildosierknöpfe gegen die neuen mit abgeschrägtem Rand austauschen zu lassen. Außerdem können Clips zur Fixierung der CO₂-Messleitung am Atemschauch oder Gelenkarme zur Vermeidung von „Kabelsalat“ verwendet werden.

- Fortbildung aller betroffenen Mitarbeiter bezüglich der Möglichkeit eines verklemmten APL-Ventils. Eventuell Anbringen eines Warnhinweises am Gerät.
- Verlängerung der CO₂-Messleitung, so dass diese weit entfernt vom APL-Ventil verlegt und gegebenenfalls dort fixiert werden kann.

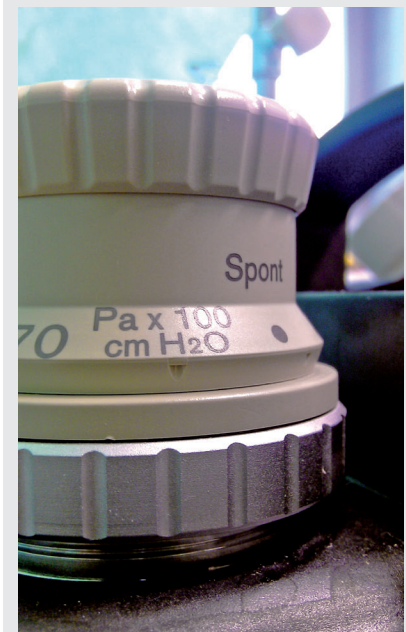
Abbildung 3

Copyright Foto: Dr. M. St.Pierre.
Neuer APL-Ventildosierknopf mit abgeschrägtem unterem Rand, der das Verklemmen von Schläuchen und Kabeln verhindert.

Fabius, Apollo²) desselben Herstellers, Dräger Medical AG & Co. KG. In zwei Stellungnahmen des Herstellers [10,11] verweist dieser auf eine Warnung in der Gebrauchsanweisung ihrer Anästhesiegeräte [12] und empfiehlt die Verwendung von Gelenkarmen zur Vermeidung von „Kabelsalat“. Dräger betont, dass durch verbessertes Design der APL-Ventildosierknöpfe an neuen Primus-, Fabius- und Apollo-Geräten, das potentielle Problem von APL-Ventilen reduziert wird [11]. Diese neuen Ventildosierknöpfe haben eine Abschrägung am unteren Rand, so dass ein Einklemmen von Schläuchen und Kabeln verhindert wird (Abb. 3). Auch ältere Geräte können mit diesen neuen Knöpfen (über den Kundenservice von Dräger erhältlich) nachgerüstet werden.
